RÉSERVOIRS D'EDCH = MENACE MICROBIOLOGIQUE FORTE QUI POSE DES DIFFICULTÉS AUX EXPLOITANTS

RISQUE CYANOBACTÉRIES DES OUTILS MOLÉCULAIRES INNOVANTS POUR AJUSTER LES TRAITEMENTS DE POTABILISATION

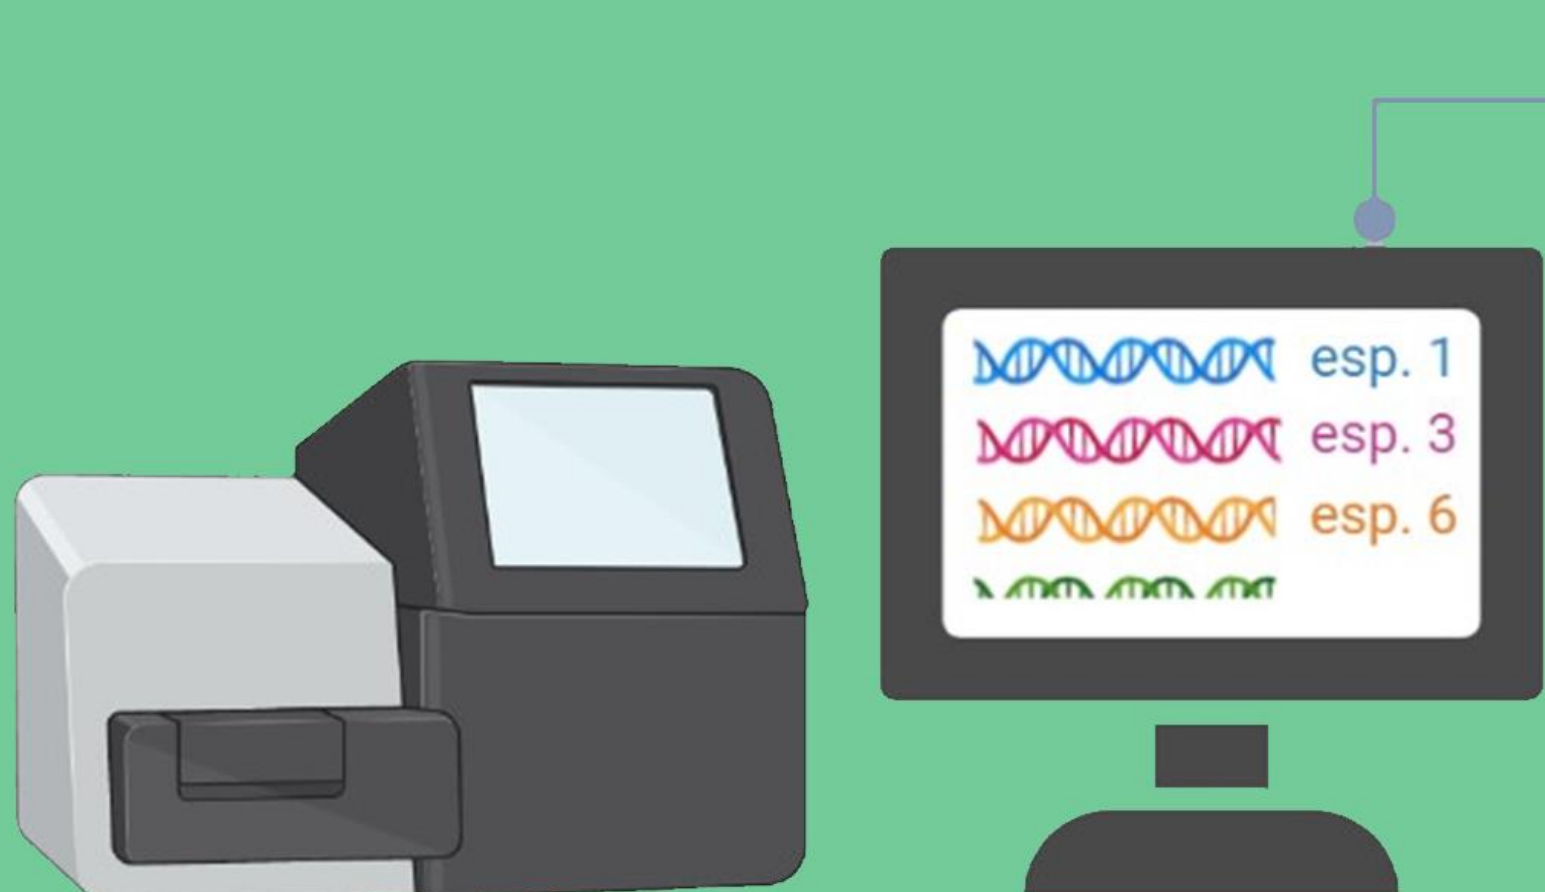
SÉQUENÇAGE GÉNÉTIQUE HAUT-DÉBIT (NGS + MÉTABARCODING)

Taxonomie basée sur morphologie	code-barres ADN
espèce 1	
espèce 2	
espèce 3	
espèce ...

score	espèce
29%	<i>Synechococcus</i> sp.
11%	<i>Synechococcus euryhalinus</i>
7%	<i>Cyanobium gracile</i>
4%	<i>Anabaena cylindrica</i>
4%	<i>Cylindrospermopsis raciborskii</i>
2%	<i>Leptolyngbya</i> sp.
2%	<i>Pseudanabaena</i> sp.
2%	<i>Tolypothrix</i> (sp?)
2%	<i>Pseudanabaenaceae</i> ind.
1%	<i>Synechocystis</i> sp.
1%	<i>Nodasilinea nodulosa</i>
1%	<i>Snowella littoralis</i>
1%	<i>Calothrix</i> sp.

→ Liste exhaustive et abondances relatives
